BAUPROJEKT SANIERUNG FB HIRZI

SCHWIMMBAD HIRZENFELD

Gesamtsanierung Sportzentrum Hirzi in Münchenbuchsee

1185 – 2

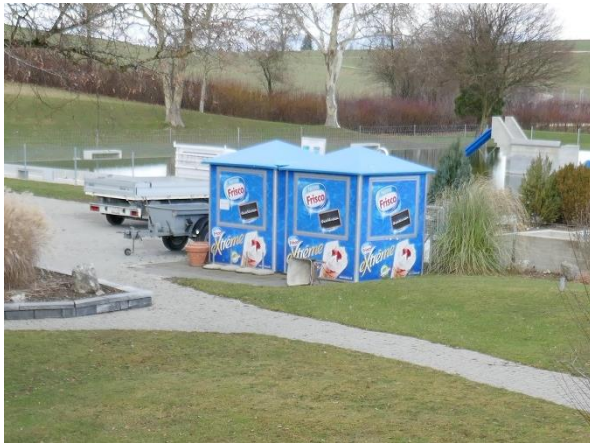
Die bestehende, provisorische, Kiosk-Installation ist zum einen nicht sehr attraktiv und zum anderen ungünstig platziert. Auch die Belieferung und Nachfüllung des Kiosks bei laufendem Betrieb, ist auf Grund fehlender Lagermöglichkeiten in unmittelbarer Nähe problematisch.

Bestehender Kiosk

Eine permanente Lösung mit Lagerräumen für den täglichen Bedarf ist im Bauprojekt einzuplanen. Der heute bestehende Blickkontakt zum Kiosk soll im Projekt beibehalten werden. Die Beeinträchtigung durch einen neuen Baukörper soll minimiert werden. Die Zusammenarbeit mit Architekturbüro und Betreiber bei der Planung ist wünschenswert.

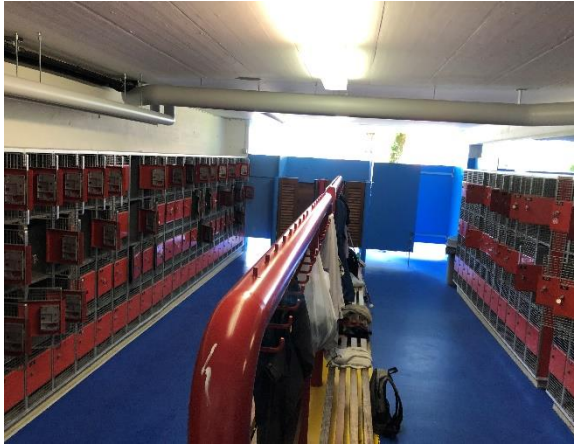
Die Umkleieräume mit Schliessfächern und Umkleidekabinen entsprechen nicht mehr den heutigen Bedürfnissen. Die Einrichtung entspricht eher einer traditionellen Eishalleinrichtung und nicht einer auf Badegäste angepassten Raumaufteilung. Moderne Anlagen verfügen heute über Umkleidekabinen im hinteren Bereich der Umkleiden, um möglichst keine Einsicht in die Umkleidekabinen zu erlauben. Die heutige Anordnung der Umkleidekabinen am Eingang ist bei der Projektierung zu überarbeiten. Zudem sind die bestehenden Kabinen sehr tief und zu gut einsehbar. Die Anzahl der Schliessfächer kann reduziert werden, und dadurch kann mehr Sitzflächen geschaffen werden. Die Schliessfächer sind nach heutigem Standard eher zu klein und sind daher grösser zu wählen.

Best. Garderoben Blick Richtung Eingang mit drei Umkleiden

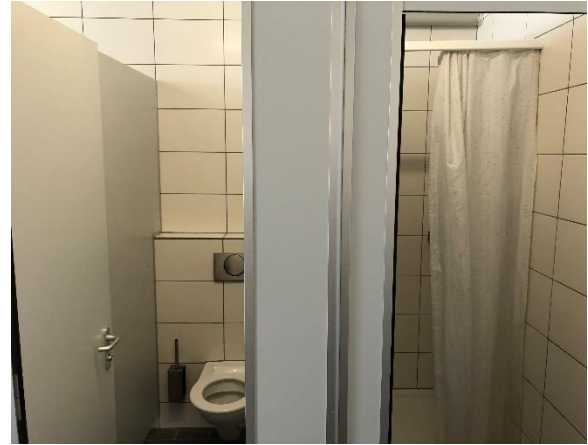
Blick auf die Einzeldusche pro WC-Anlage m/w in unmittelbarer Nähe zu WC

In den bestehenden WC-Anlagen wurden die Duschen jeweils im Anschluss an die Toiletten erstellt. Dies birgt nicht nur hygienische Probleme, sondern ist auf Grund der Geruchsentwicklung in diesen Räumen unbedingt zu vermeiden.

Die Bestehende WC-Anlage mit je einer Dusche pro Geschlecht, wird auf der Seite der Einbringöffnung der Filter (m) neu erstellt und auf der anderen Seite (f) saniert. Die Bodenbeläge werden auf beiden Seiten durch neue keramische Plattenbeläge ersetzt. Die bis heute hier untergebrachten Duschen werden zu Gunsten zweier neuer WC-Kabinen umplatziert.

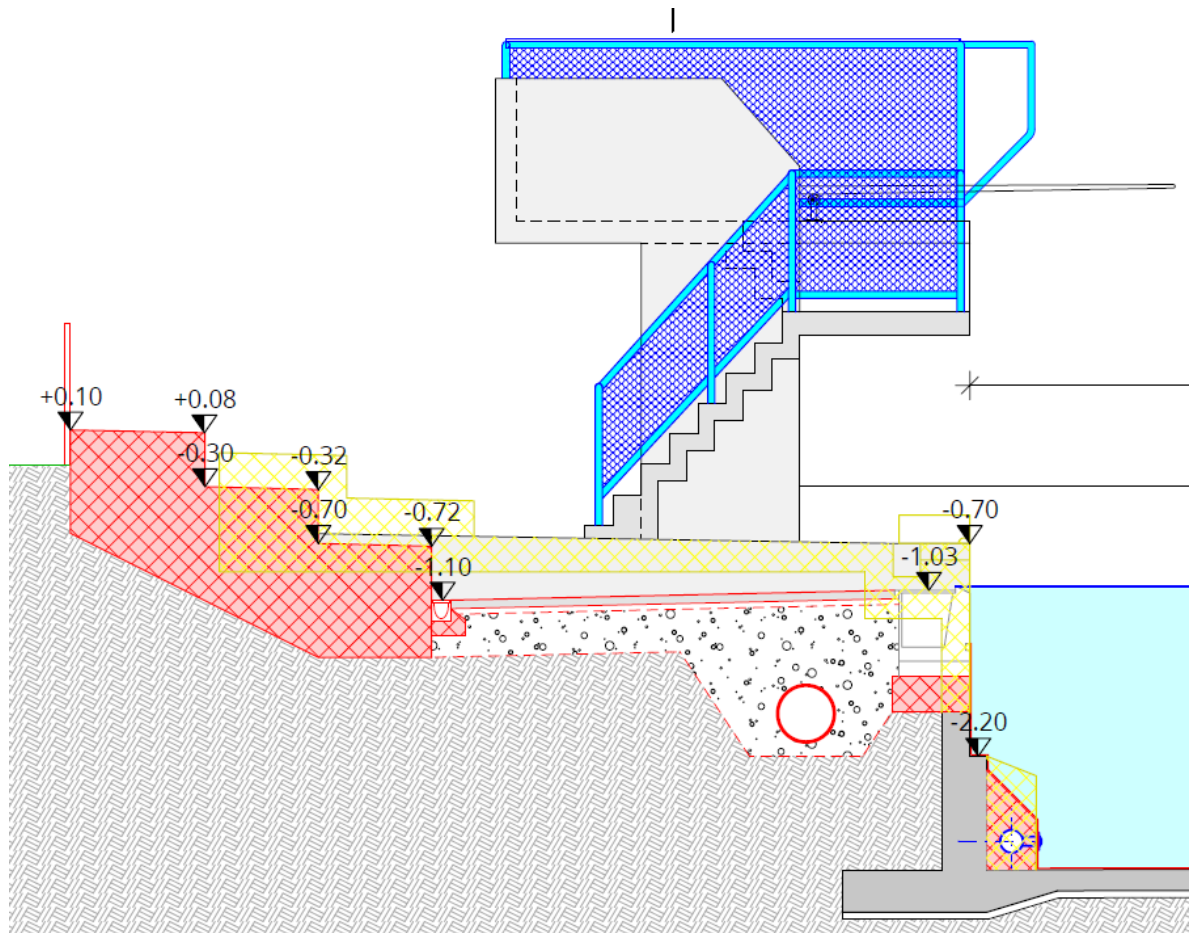
Die bestehende 3m Sprunganlage ist nicht genügend gegen Absturz gesichert. Die Beratungsstelle für Unfallverhütung empfiehlt eine Ausfachung der Geländer. Das Projekt sieht eine Ausfachung der bestehenden Absturzsicherung mittels Jakob Webnet (Maschengrösse max. 40 X 40 mm) vor. Die Wassertiefen und seitlichen Abstände sind der Norm entsprechend und müssen nicht angepasst werden. Lediglich die Betonplattform muss um die Rinnenbreite verlängert werden, um auch zukünftig wieder bündig mit dem Beckenrand abzuschliessen.

Die 1m Sprunganlage verfügt momentan noch über einen Aufstieg über die Rückseite. Dies ist seit geraumer Zeit nicht mehr erlaubt. Im Projekt wird ein neuer seitlicher Aufstieg eingeplant.

Der Ersatz beider Bretter wurde in der Kostenberechnung berücksichtigt.

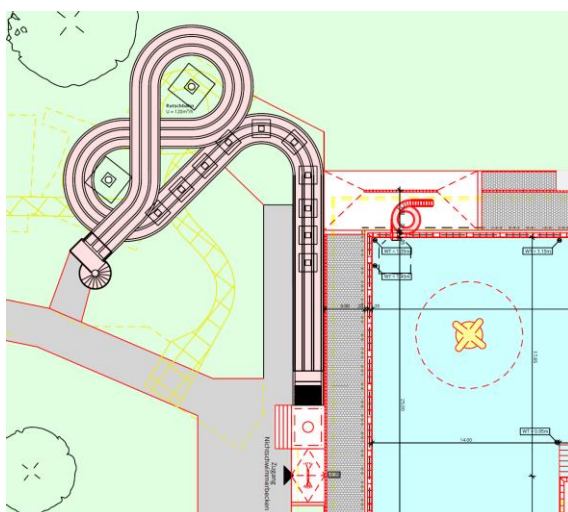
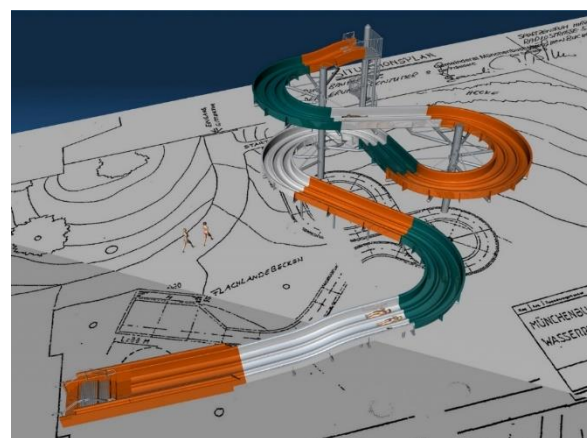
Die Rutschbahn hat ihre Lebensdauer erreicht, entspricht nicht mehr den üblichen Standards und kann nicht ohne Weiteres an das neue Badewasseraufbereitungssystem angeschlossen werden. Aus diesen Gründen ist ein Ersatz der Rutschbahn, im Zuge der Gesamtanierung anzustreben. Es wurde entschieden, dass die heutige Kanalrutsche durch eine Racer-Slide (Rutsche mit drei Kanälen) ersetzt werden soll. Die Racer-Slide bietet die Möglichkeit, auf fast gleichbleibender Fläche, 3-mal mehr Kapazität zu erzeugen. Zudem wird die Attraktivität der gesamten Anlage durch die neue Rutsche mit Wettkampfgefühl erheblich gesteigert.

Neu wird das benötigte Wasser für die Wasserrutsche aus dem Nichtschwimmerbecken angesaugt und auch wieder in dieses zurückgegeben. Dadurch kann das gesamte System feiner geregelt werden und die Überlaufrinne in diesem Bereich entlastet werden, da das Rücklaufwasser nicht mehr direkt in die Rinne eingeleitet wird.
