Einwohnergemeinde Münchenbuchsee  
Liegenschaft Oberdorfstrasse 2, 3053 Münchenbuchsee, Dorfschulhaus

## **Vorprojekt mit Kostenschätzung +/- 15%** **Fassadensanierung**

03. 05. 2022 pra / ma , 11. 05. 2022 ma

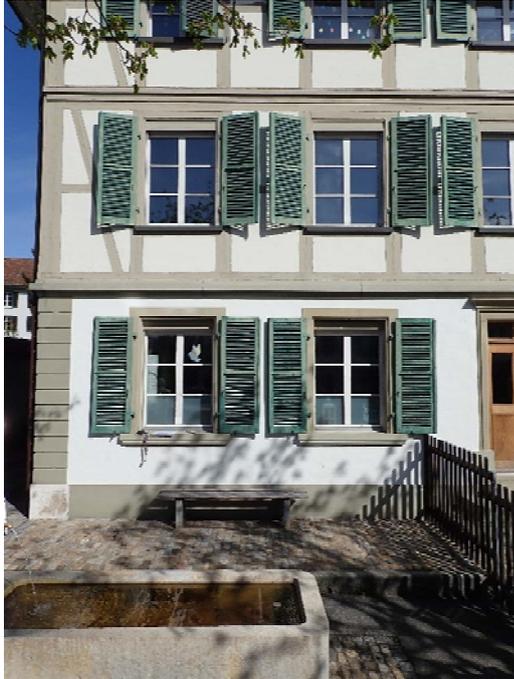
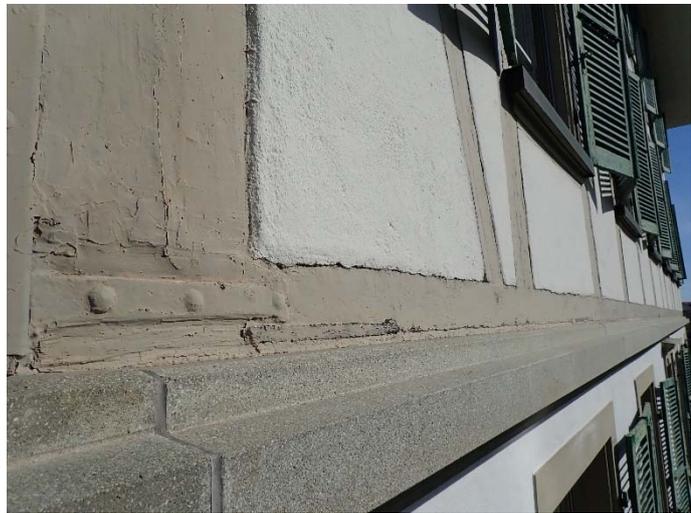
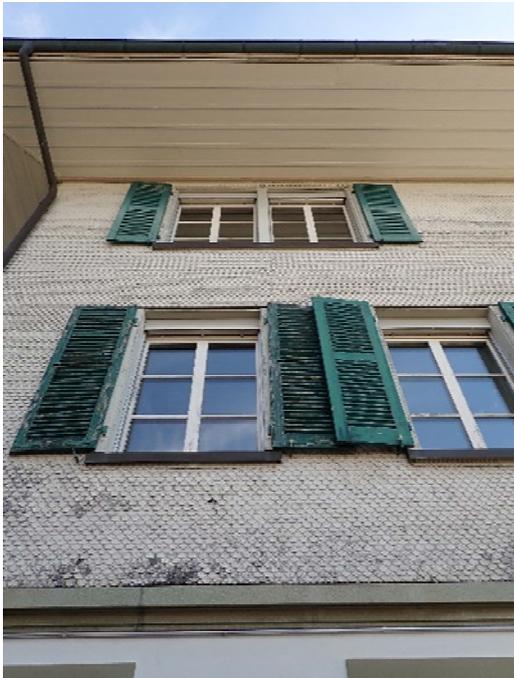
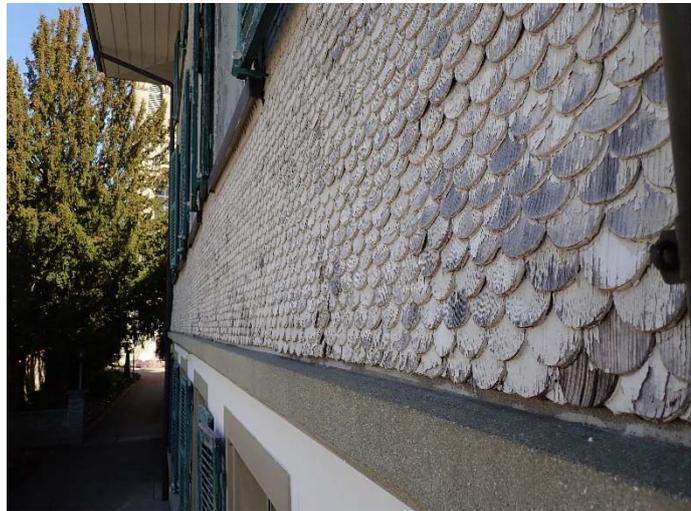
Fotoblock Zustand Fassade

Der Deckputz haftet nicht und muss grossflächig ersetzt werden.

Die Westfassade ist ab dem 1. OG mit einem Schindelschirm verkleidet. Die Schindeln in Holz wurden farbbehandelt. Sowohl der Farbanstrich wie auch die Schindeln an sich sind stark schadhaft. Der ganze Schindelschirm wird ersetzt.

Wir schlagen vor, die Holzschindeln durch Schindeln in Faserzement zu ersetzen. Dies wurde bei einem geschützten Objekt (siehe Beispielfoto) so ausgeführt. Ob die Massnahme genehmigungsfähig ist, muss mit der Denkmalpflege geklärt werden. Alternative: Schindeln in Holz, wieder gestrichen.

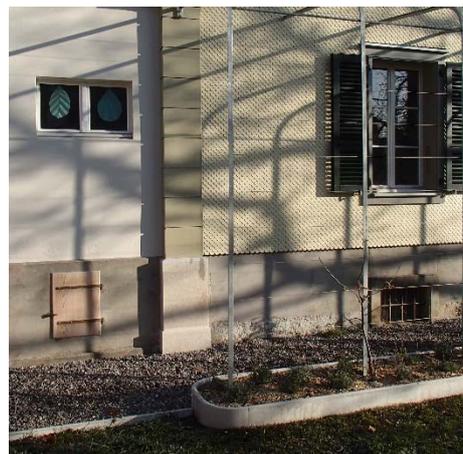
Unten rechts Beispielfoto Schindelschirm in Faserzement.

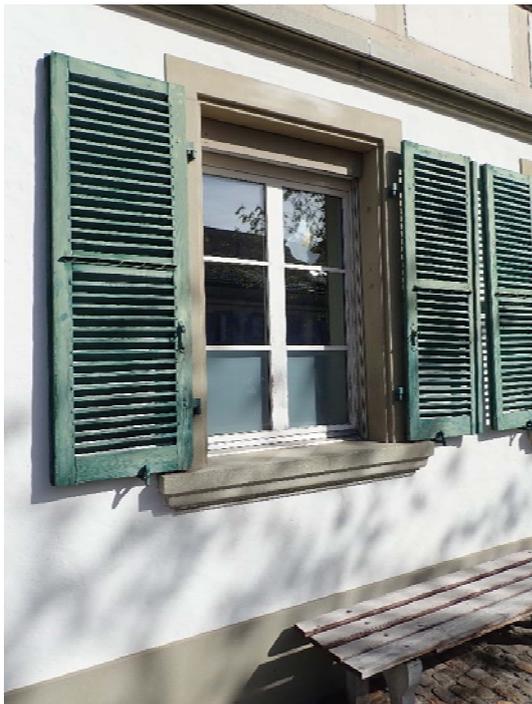
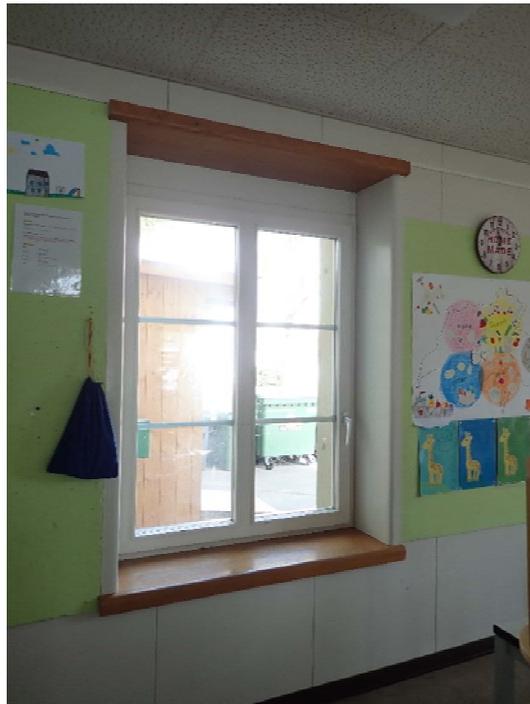
Fotos: Fenster von aussen und von innen

Für den Einbau der Rafflamellenstoren wurde in den 1970er Jahren das Lichtmass der Fenster in der Höhe verringert und die Fenster nur noch einflügelig ausgeführt (Platz für Storenkurbel). Diese Massnahmen beeinträchtigen die Gestaltung stark und werden wieder rückgängig gemacht.

Die Fensterbrüstungen liegen zu tief. Deshalb sind aktuell alle Fensterflügel abgeschlossen und das Lüften ist entsprechend aufwendig.

Die Fenster werden wieder doppelflügelig und auf die ursprüngliche Höhe gebaut.

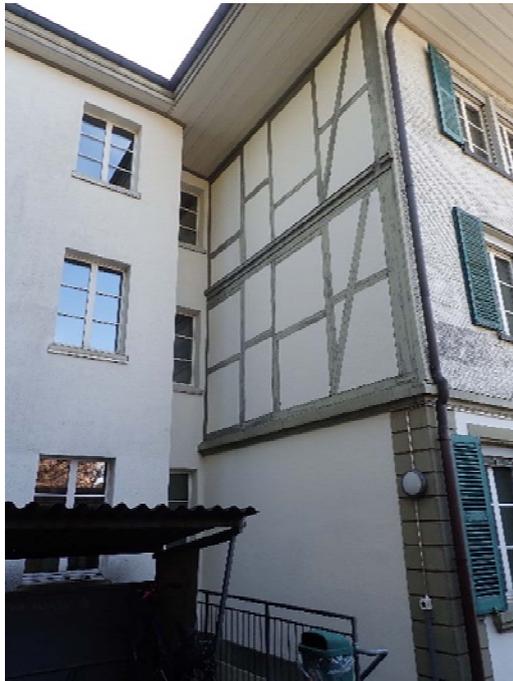
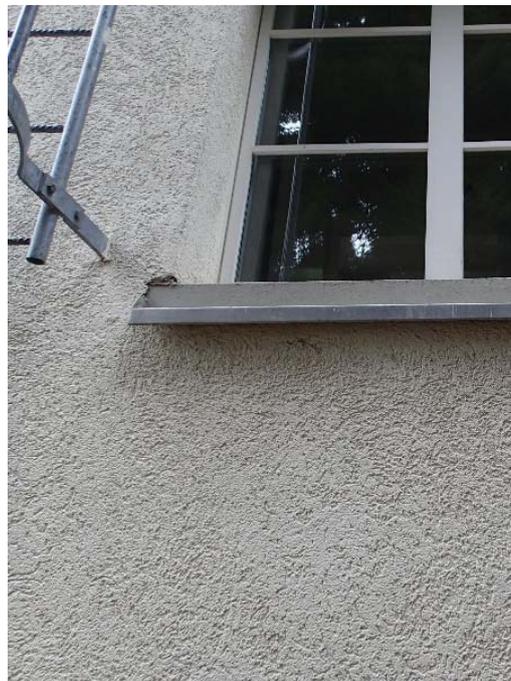
Der Anbau mit dem Treppenhaus und den WC-Anlagen ist kompakt aussen gedämmt.  
Die Dämmung ist örtlich schadhaft.  
Die Fensterbankdetails sind teilweise unschön gelöst.

Die Massnahmen an der Fassade beschränken sich auf das absolute Minimum (örtliche Flickarbeiten und neue Malerarbeiten).

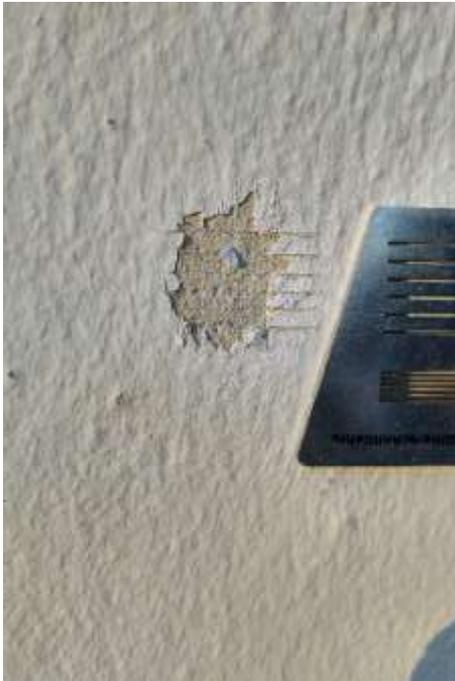
Untergrund	bestehende Einkomponenten-Silikatfarbe mit stellenweise sehr schlechter Adhäsion zum Untergrund (siehe Bild Gitterschnitt) Darunter eine verseifungsempfindliche Oel-Kalktemperafarbe.
Vorarbeiten	Schlecht haftende Anstriche und Temperafarbe bis auf den Verputz mechanisch durch Sandstrahlen oder mit Putzfräse entfernen.
Grundierung	Stark saugende oder kreidende Untergründe müssen vorgängig grundiert werden. Dazu BEECK Fixativ verdünnt mit zwei Teilen Wasser mit Bürste oder Rückenspritze gleichmässig auftragen.

Anstrich Sockelgeschoss, mit Gitterschitt vollständige Enthftung !

**Grundanstrich** BEECK Quarzfüller faserarmierte, schlämmende Einkomponenten-Silikatfarbe zum Zuschlämmen von feinen Rissen und als Überbrückungsbeschichtung für den nachfolgenden Anstrich mit BEECK Aktiv-Silikatfarbe. Mit der Bürste im Kreuzgang satt auftragen. Falls gewünscht mit Roller auftragen und mit der Bürste nachstrukturieren. Verdünnung mit 10 – 15 % BEECK Fixativ.

**Deckanstrich** BEECK BEECKOSIL verkieselungsaktive Einkomponenten-Mineralfarbe streichverdünnt mit BEECK Fixativ. Auftrag mit Roller oder Bürste.

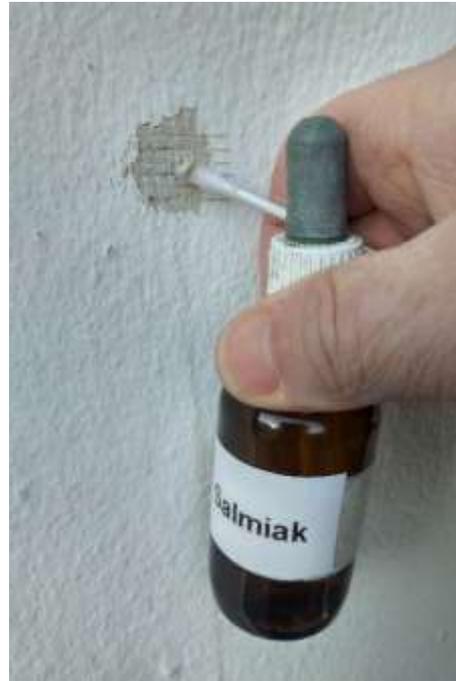
unter der 1-Silikatfarbe liegt eine verseifbare Kalk-Oeltempera was die schlechte Haftung erklrt

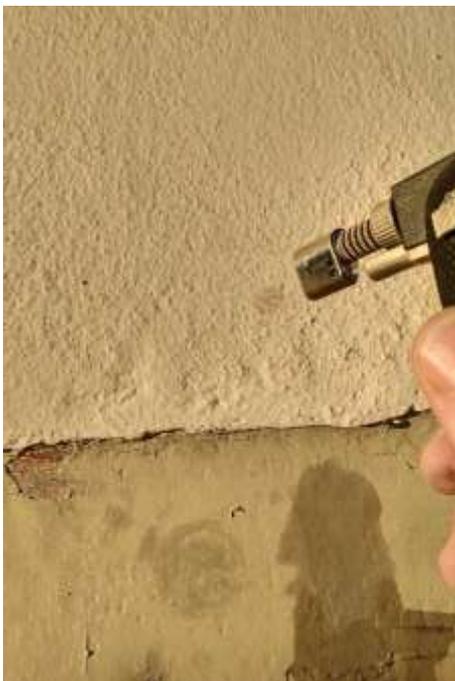
Ausfahrungen – Brandtest mit wenig Verfärbung also eine Organosilikatfarbe

**BEECK BEECKOSIL  
Verkieselungsaktive Einkomponentensilikatfarbe  
VOB/C DIN 18363 von Hand ausgemischt mit 100% lichtechten  
mineralischen Pigmenten.**

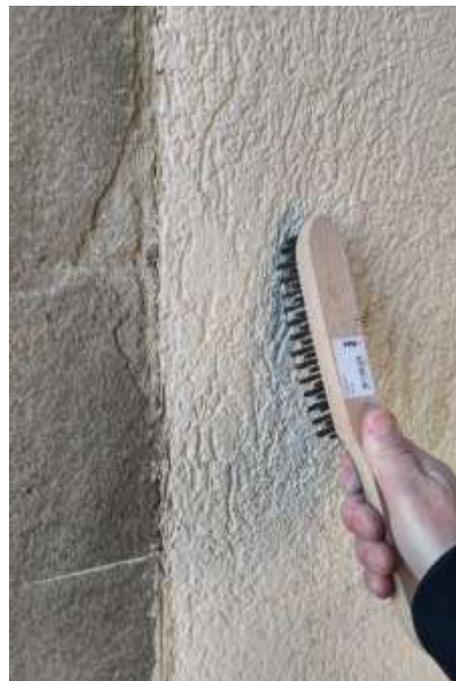
Anbau – Stahlbürstentest, leichte Verfärbung auch hier eine Organosilikatfarbe

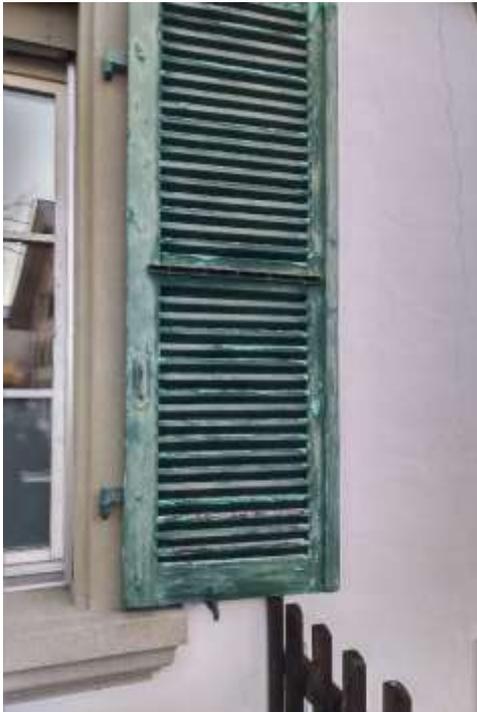
**Untergrund** Holzfensterladen zuletzt renoviert mit einem Alkydharzanstrich. Ein starkes Auskreiden inkl. Farbtonverlust ersichtlich Der sichtbare Anstrich weist Versprödungen, Risse und Abplatzungen auf. Teils Schäden am Holz.

Jalousie mit abgebautem Kunstharz-Anstrich

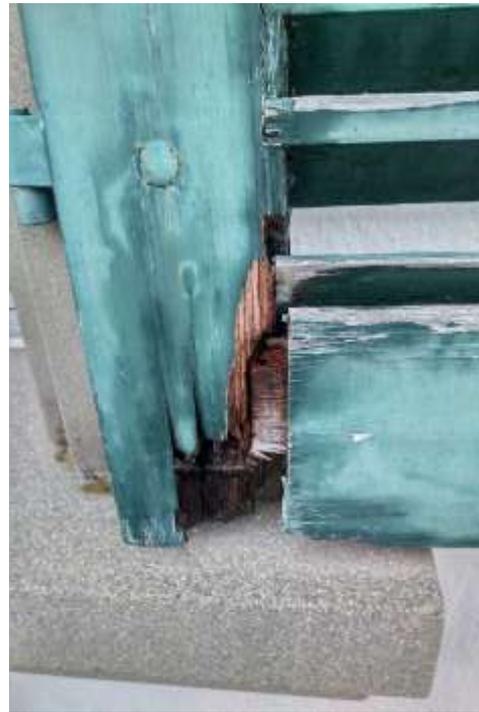
teils müssen die Fensterladen ergänzt und repariert werden.

Die Fensterläden werden als Gestaltungselement erhalten. Dort wo möglich werden sie renoviert. Ist der Zustand zu schlecht, werden sie ersetzt.

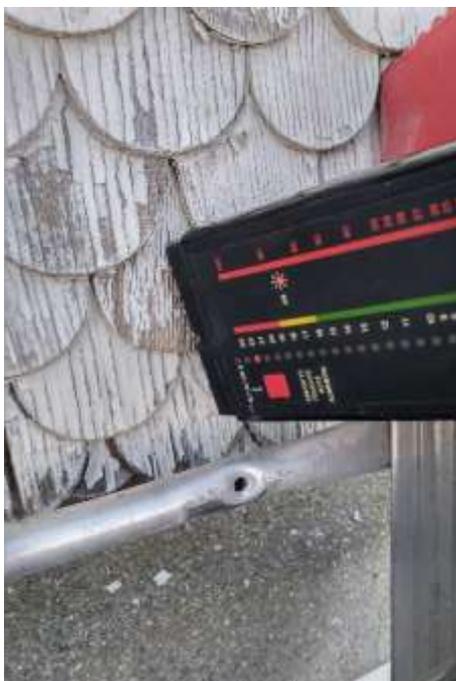
Holzfeuchte bis 25 % auf Schindelschirm  
stark abgebauter Acrylharzanstrich  
Schindeln teils durchweicht

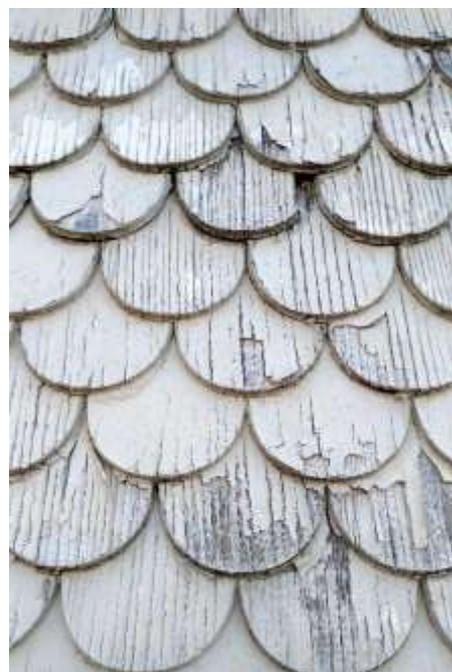
grossflächige Abplatzung der Anstriche  
auf den bestehenden Schindeln
