Gemeinde Münchenbuchsee Strassensanierung Hirzenfeldweg

Technischer Bericht, Bauprojekt

Bern, 29. April 2022

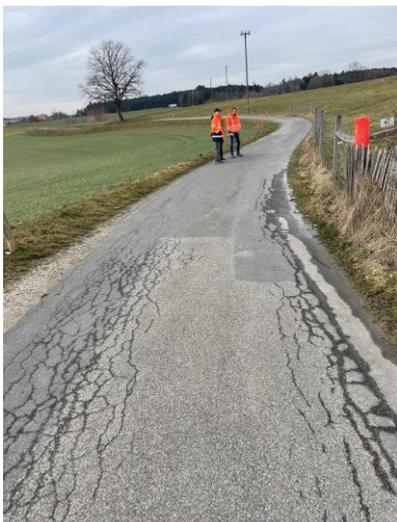
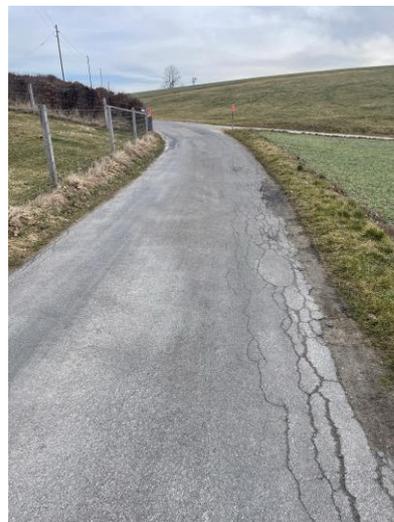
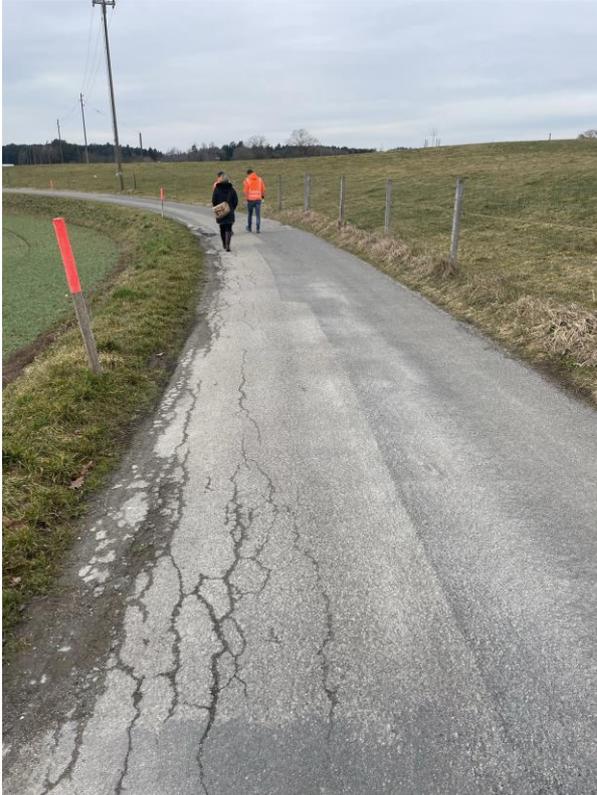
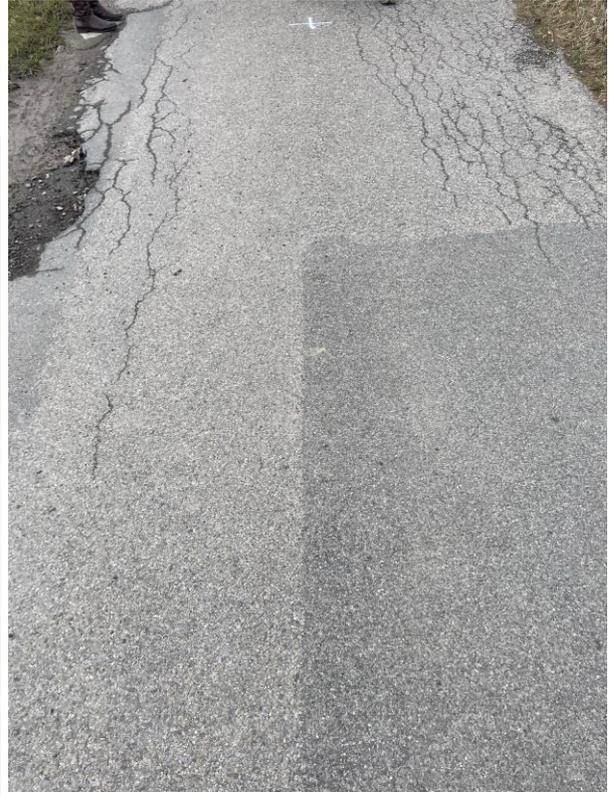
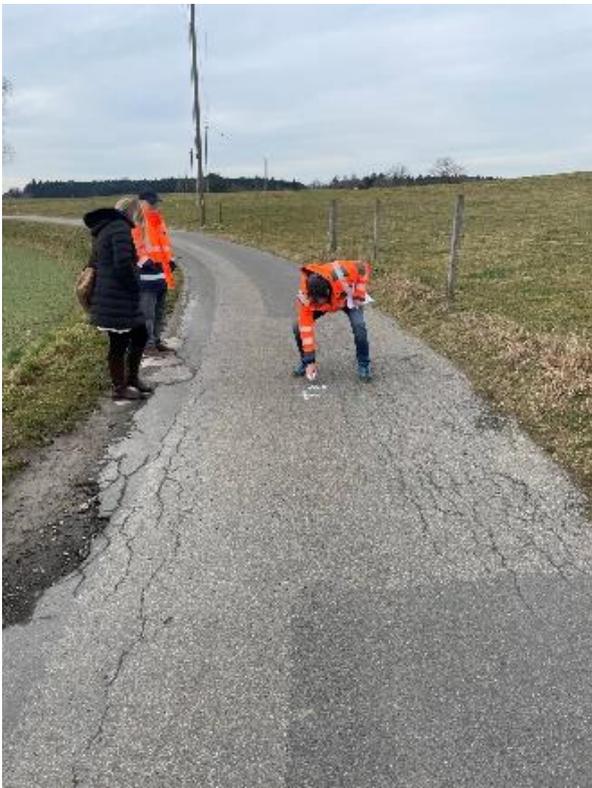
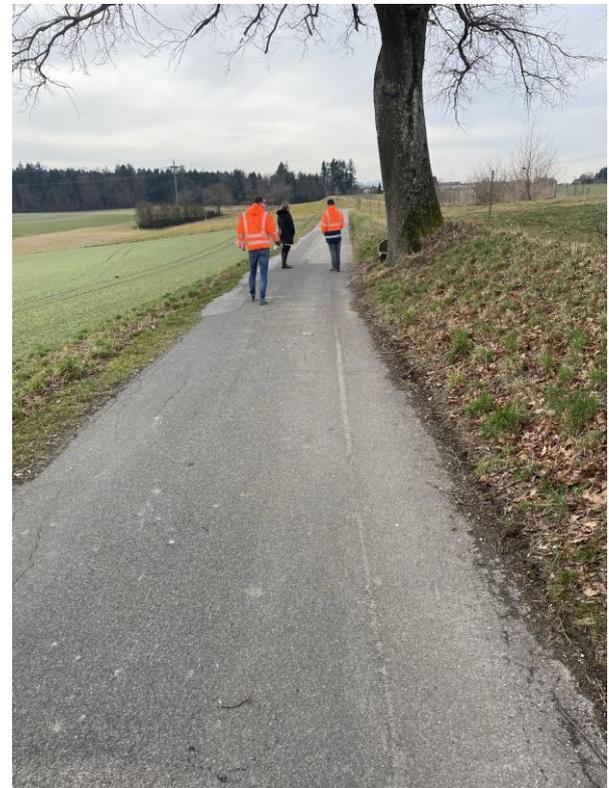
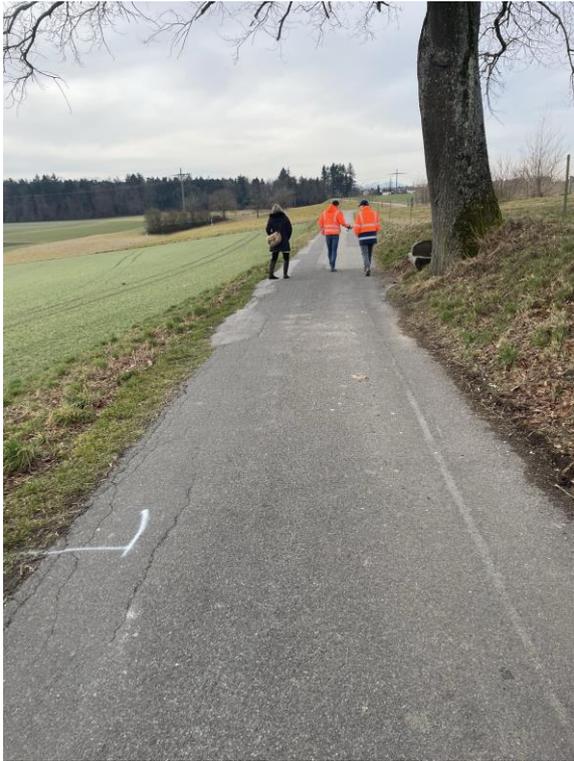
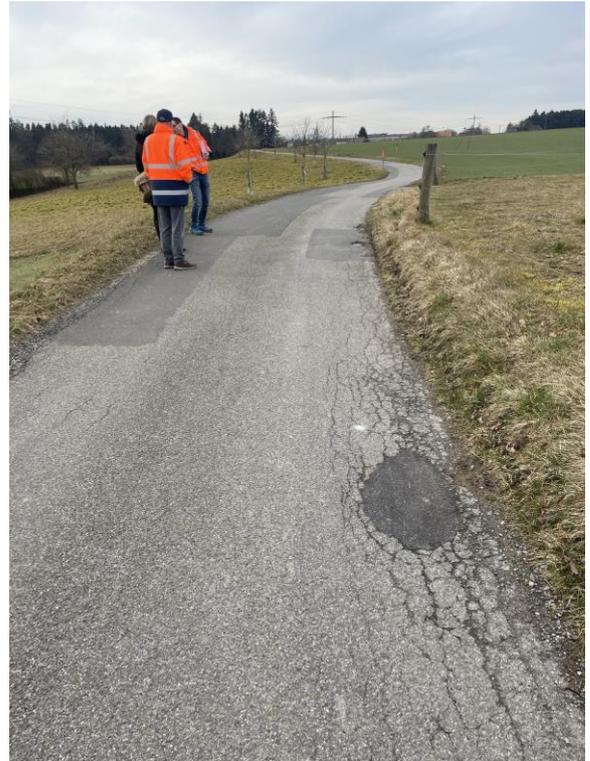
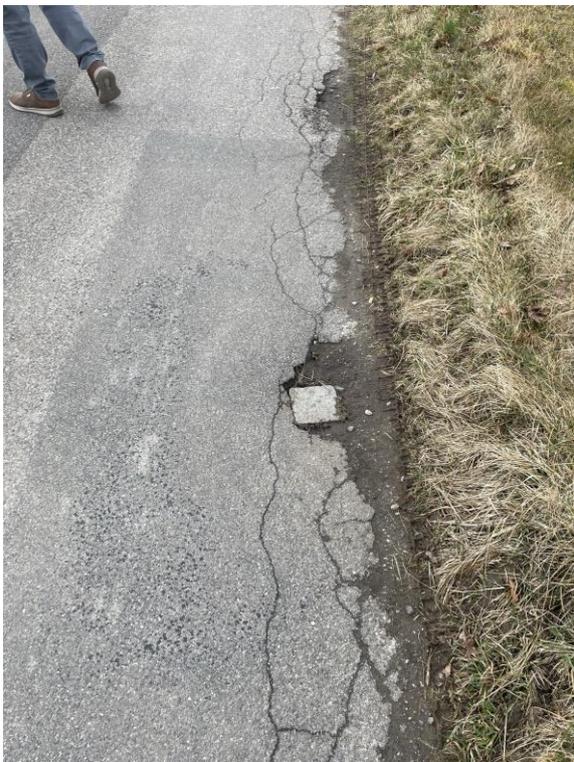
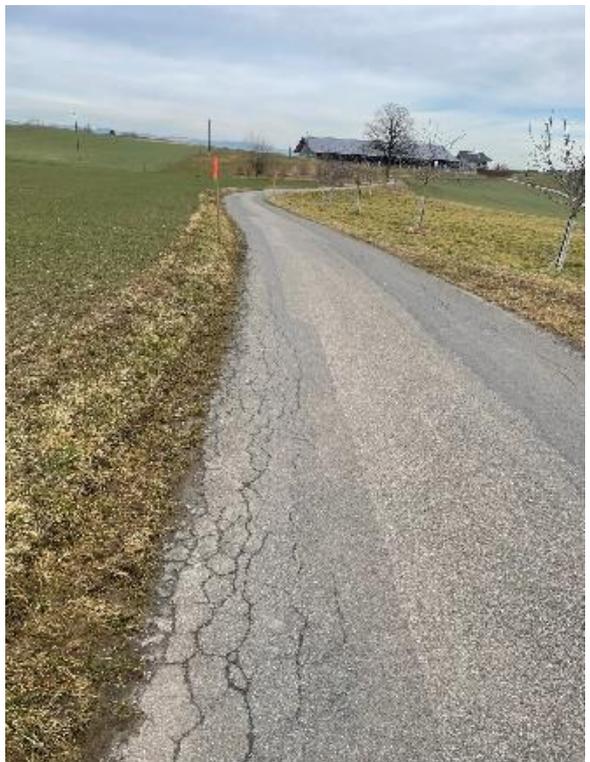
1.2 Schadensbilder Hirzenfeldweg

Der Strassenzug weist gemäss der VSS Norm 640 925b Erhaltungsmanagement der Fahrbahnen (EMF), folgende Schäden auf:

- Abrieb: Durch die mechanische Einwirkung des Verkehrs ist das Oberflächenmaterial abgenutzt.
- Die Radspuren sind aufgehellte, Beginn der Spurrinnenbildung durch Abrieb

- Das Feinmaterial hat sich teilweise herausgelöst, die Oberfläche ist ausgemagert
- Kornausbrüche: Die groben Gesteinskörner sind einzeln oder in Gruppen aus dem bituminösen Mörtel herausgelöst.

- Örtlich löst sich die Deckschicht von der Tragschicht ab. Die Oberfläche der darunterliegenden Schicht ist klar erkennbar.
- Es sind schalenförmige Löcher in der Fahrbahn vorhanden, die teilweise bis in die Fundationsschicht reichen. Meist eine Folge von Netzrissen, Ausmagerungen und Kornausbrüchen.

- Leichte Spurrinnen haben sich bereits gebildet. Dies sind rinnenförmige Verformungen des Oberbaus entlang der Radspuren.
- Abgedrückte Ränder: Der Fahrstreifenrand ist durch die Verkehrsbelastung abgedrückt. Belagsrandrisse sind an diesen Stellen vorhanden.

- Rissbildungen: Langgezogene Risse parallel zur Strassenachse. Es bilden sich Netzrisse, welche bereits vorhanden sind. Die weitere Schadensentwicklung führt zu Schlaglochbildung unter Einwirkung von Wasser, Frost und Tausalz.

- Wilde Risse: Scheinbar zufällig quer und längs zur Strassenachse verlaufende Risse.
- Netzrisse sind Risse, die den Belag in mosaikartig zusammengereihte Blöcke zerteilen. Die hier vorhandenen Netzrisse entstehen aufgrund des dünnen Belagseinbaus.

- Belagsrandrisse, Längs- und Netzrisse, welche sich Richtung Fahrbahnmitte fortpflanzen.
- Im Randbereich von Belagsflicken bilden sich Risse.
- Abplatzungen sind schalenförmige Löcher im Belag.

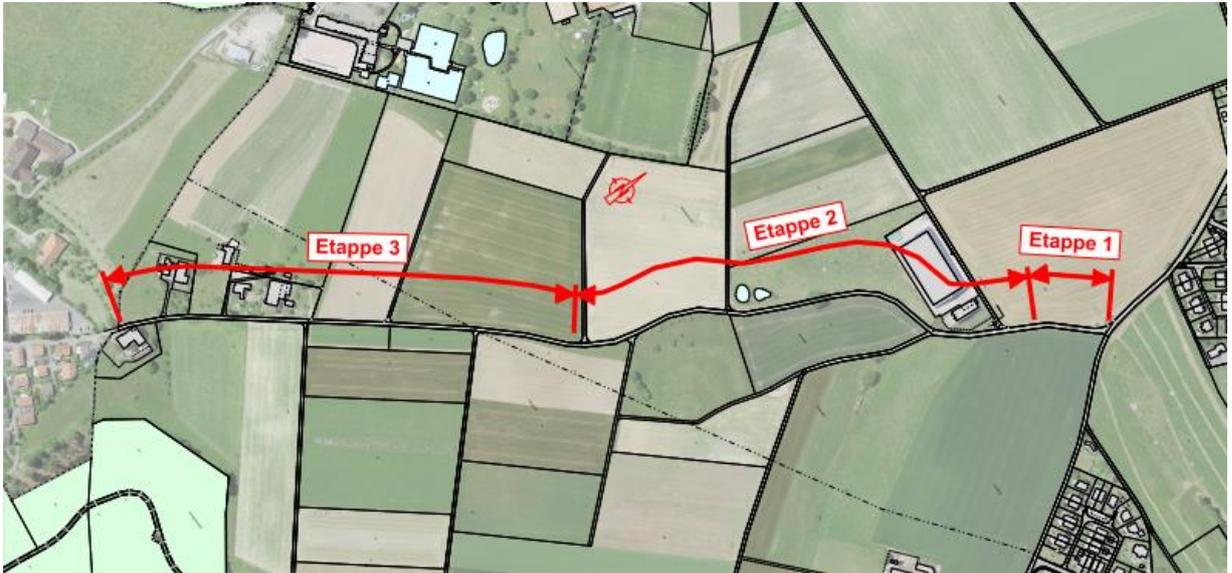
1.3 Sanierungsmassnahmen

Der Hirzenfeldweg ab der Kreuzung Laubbergweg bis zur Gemeindegrenze Zollikofen hat eine Länge von ca. 1'050 Metern. Der Sanierungsperimeter wurde aufgrund der Schadensbilder in drei Etappen gegliedert. Im Gegensatz zu Etappe 2 und 3 wird in der Etappe 1 ein Deckbelagseinbau vorgenommen. Für den Belagseinbau (Hocheinbau) wird über die gesamte Länge ein AC 16 N Belag mit 30% Recyclinganteil vorgeschlagen. Einbau mit einer Schichtdicke von 7cm. Der Belag ist mit hochzugfesten Asphaldfasern zu verstärken.

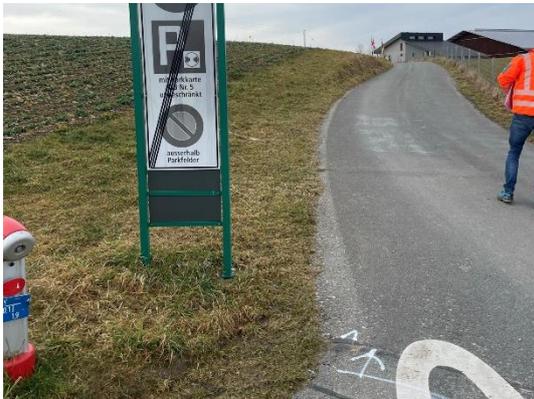
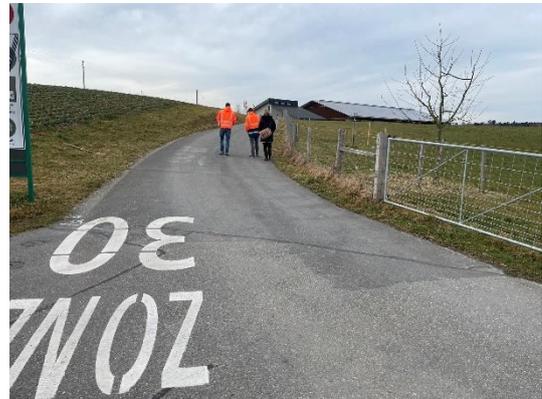
1.3.1 Etappe 1

In diesem Abschnitt ist der Belag etwas ausgehungert und in absehbarer Zeit würden Kornausbrüche entstehen.

Die Sanierung dieser Etappe kann durch einen Hocheinbau erfolgen. Da keine Rissbildungen oder sonstige Schäden vorhanden sind, muss kein Netz eingebaut werden. Strassenränder sind belagstechnisch in Ordnung. Vor dem Einbau müssen die Ränder vom Unkraut gesäubert werden. Da der Unterbau des historischen Weges nicht eingekoffert ist und die Strasse unter anderem mit schweren landwirtschaftlichen Maschinen befahren wird, schlägt Weber + Brönnimann vor, den Deckbelag mit hochzugfesten Asphaltfasern zu verstärken (SYTEC FiberForce). Der Mehrpreis beträgt CHF 2.00/m² Belagsfläche. Die Lebensdauer erhöht sich dadurch gegenüber einem normalen Belag ohne FiberForce.

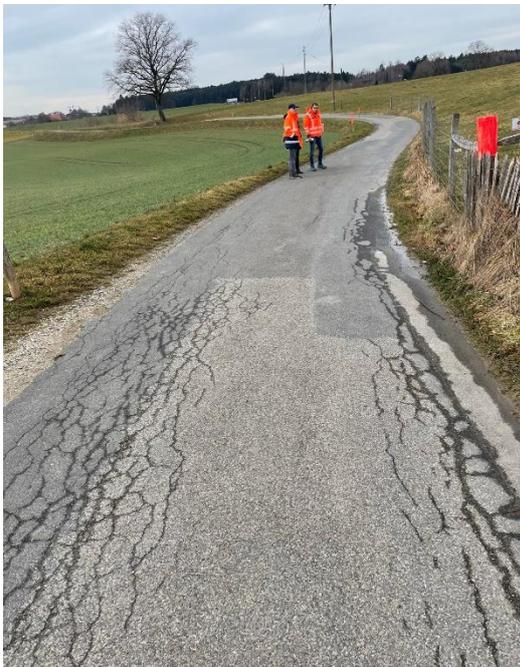
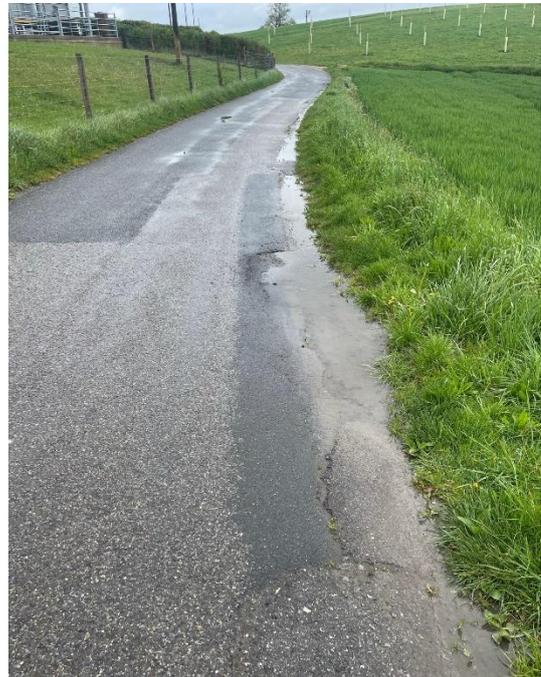
1.3.2 Etappe 2

In diesem Abschnitt ist der Belag in einem deutlich schlechteren Zustand. Zahlreiche Rissbildungen, Belagsrandrisse und Abplatzungen sind entlang der Etappe 2 vorhanden. Ein Hocheinbau ohne weitere Sanierungsmassnahmen ist nicht sinnvoll. In absehbarer Zeit würden sich wieder Risse bilden.

Weiter ist in diesem Bereich die Problematik der Strassenentwässerung zu lösen. Das Wasser bleibt am Strassenrand liegen und verursacht vor allem in den kalten Monaten, unter Einwirkung von Frost und Tausalz, grössere Schäden. Bei den Pfützen können im Winter Eisflächen entstehen und so zur Gefahr werden. Da bei historischen Verkehrswegen keine baulichen Massnahmen möglich sind, wird in der Innenkurve, durch Materialersatz, ein Versickerungsvolumen geschaffen. Der Oberboden wird wieder angelegt.

Mit einer Asphaltarmierung werden die Spannungen aufgenommen, damit sich die Risse nicht weiterziehen. Damit können lokale Belagsrisse dauerhaft saniert werden. Die bestehenden Risse werden mit einem Glasfasergitter und einer stark selbstklebenden Bitumenmembrane, welche als Haftvermittler wirkt, überklebt. Somit wird ein guter Schichtverbund, die Abdichtung im Belag und Verhinderung von Belagsrissen gewährleistet.

Folgende Sanierungsmassnahmen sind in diesem Bereich notwendig:

- Anpassungen Bankett, Entwässerung über die Schulter/Böschungskante anpassen
- Belag schneiden, Kofferersatz, Tragschicht einbauen
- Armierungsnetz über Tragschicht/neuer Belag
- Armierungsnetze über Abschnitte mit Rissen
- Materialersatz in der Innenkurve; sickerfähiges Material (Kies) einbauen, Vlies verlegen und Oberboden anlegen, damit das Wasser versickern kann
- Hocheinbau AC 16 N, mit hochzugfesten Asphaltfasern (SYTEC FiberForce) analog Etappe 1.

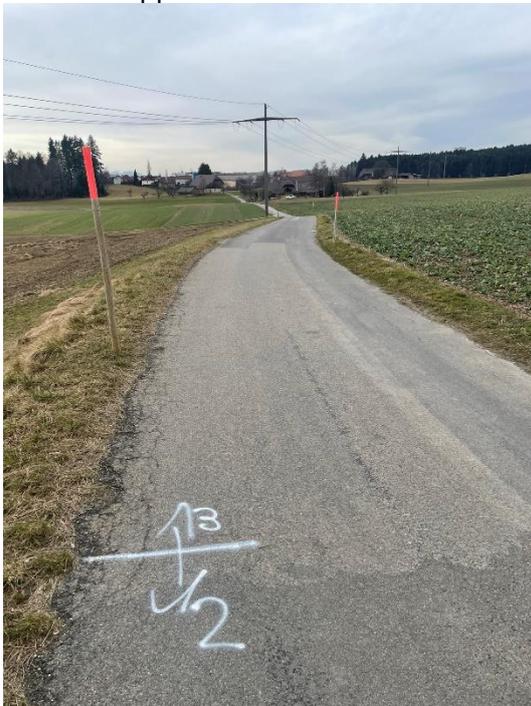
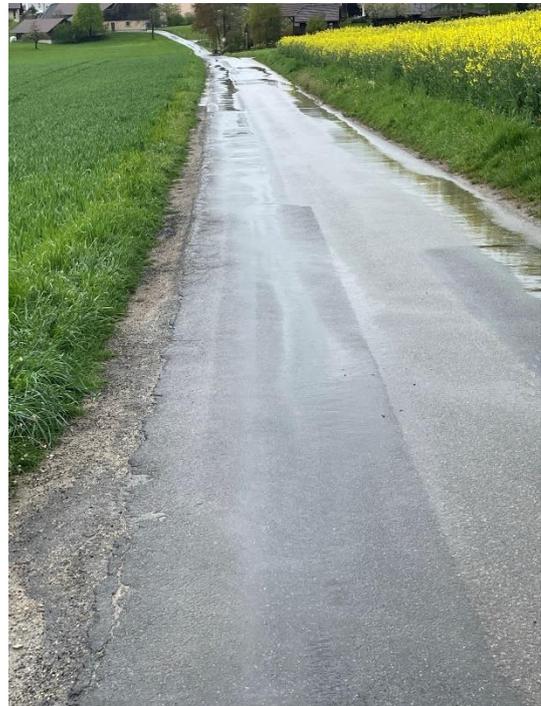
1.3.3 Etappe 3

In diesem Abschnitt ist ein Hocheinbau ohne weitere Sanierungsmassnahmen ebenfalls nicht möglich. Es sind Massnahmen analog Etappe 2 zu planen. Grundsätzlich ist der Belag in einem besseren Zustand, jedoch sind auch hier viele Risse vorhanden, welche ohne Sanierung zu starken Schäden und dadurch zu erhöhten Sanierungskosten führen würden. In diesem Bereich ist der Belagsrand in einem schlechten Zustand. Der Belag muss an Randstellen, inklusive Koffer, ersetzt werden.

Folgende Sanierungsmassnahmen sind in diesem Bereich notwendig:

- Anpassungen Böschungskante, Entwässerung über die Schulter anpassen
- Belag schneiden, Kofferersatz, Tragschicht einbauen
- Armierungsnetz über Tragschicht / neuer Belag
- Armierungsnetze über Abschnitte mit Rissen
- Hocheinbau AC 16 N, mit hochzugfesten Asphaltfasern (SYTEC Fiber Force) analog Etappe 1 und 2
