BAUPROJEKT SANIERUNG FB HIRZI

SCHWIMMBAD HIRZENFELD

Gesamtsanierung Sportzentrum Hirzi in Münchenbuchsee

1185 – 2

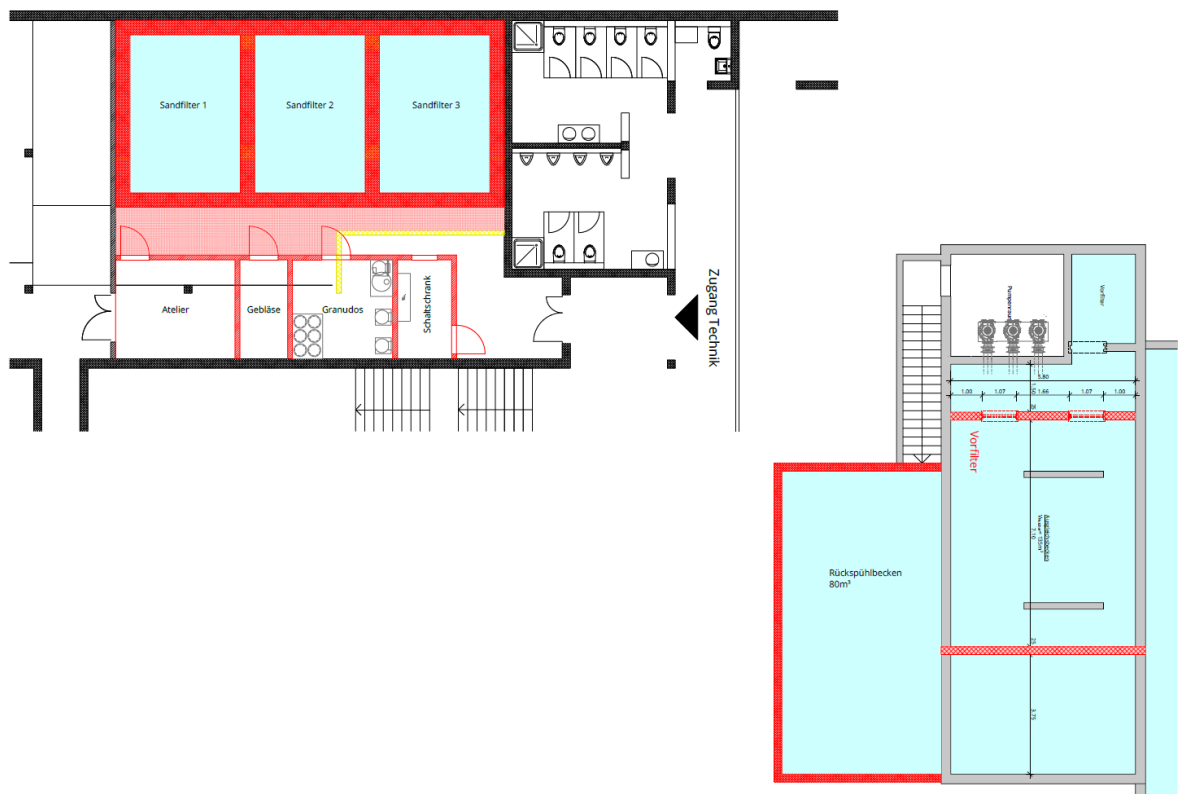
Grundsätzlich besteht genügend Platz für eine Sandfilteranlage (Siehe Plan im Anhang). Um jedoch genügend Filterfläche zu erhalten, werden drei Sandfilter benötigt, mit einer Grundfläche von je ca. 17m². Die bestehenden Filter müssen Rückgebaut werden, damit der fehlende dritte Filter hinzugefügt werden kann. Alle drei Filter müssen neu ausgestattet und angeschlossen werden.

Das durch die Planer der Eisbahnsanierung erarbeitete, mit Jenzer+Partner AG bzw. der GVB abgesprochene und bewilligte Fluchtkonzept aus den Technikräumen kann bei dieser Variante nicht umgesetzt werden.

Hierfür müsste eine Alternative gefunden werden, die zusätzliche Baukosten verursachen würde.

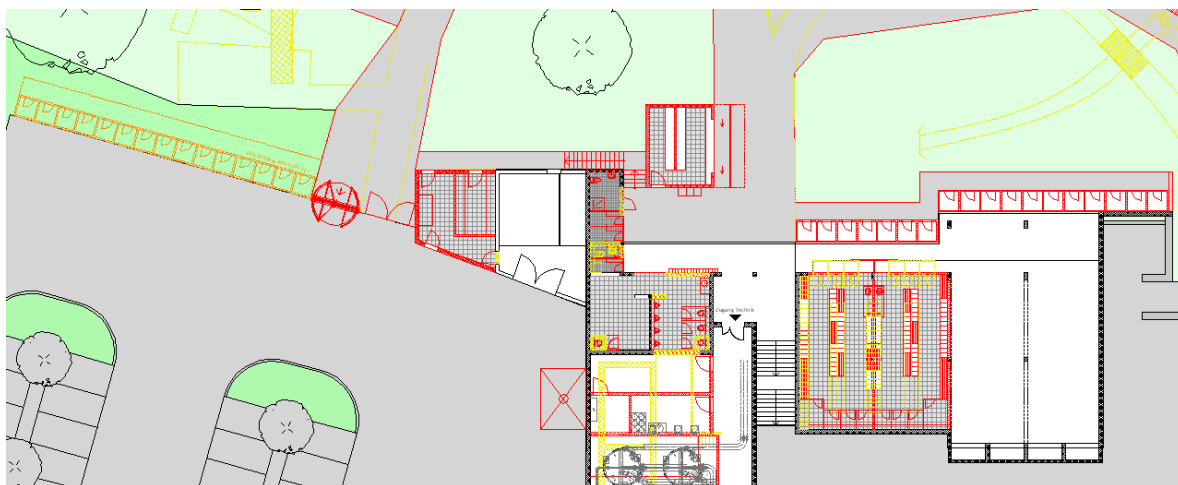
Im Rahmen der Sanierungsmassnahmen und nach erfolgter Ist-Zustands Bestimmung, wurde rasch ersichtlich, dass auch im Bereich Umkleiden, WC/DU und Nebenräume für das Sanitätszimmer nach Norm, Lösungen gesucht werden müssen.

Das Sanierungskonzept sieht vor, dass die Bestehenden Umkleidekabinen aufgefrischt werden müssen, um den heutigen Anforderungen an eine moderne Badeanlage zu erfüllen. Die Bestehenden Bänke, Schliessfächer und Umkleidekabinen werden ersetzt und neu platziert. Im hinteren Bereich sind neu drei Umkleiden und eine Familienkabine untergebracht. Die Schliessfächer und Sitzbänke werden abwechselnd im Raum verteilt. Am Eingang zu den Umkleiden wird wieder eine Sichtschutzwand vorgesehen, um einen ungehinderten Einblick zu unterbinden. Die Bodenfläche wird neu mit keramischen Plattenbelägen ausgelegt.

Die Bestehende WC-Anlage mit je einer Dusche pro Geschlecht, wird auf der Seite der Einbringöffnung der Filter (m) neu erstellt und auf der anderen Seite (f) saniert. Die Bodenbeläge werden auf beiden Seiten durch neue keramische Plattenbeläge ersetzt. Die bis heute hier untergebrachten Duschen werden zu Gunsten zweier neuer WC-Kabinen umplatziert.
