Einwohnergemeinde Münchenbuchsee  
Liegenschaft Oberdorfstrasse 2, 3053 Münchenbuchsee, Dorfschulhaus

## **Vorprojekt mit Kostenschätzung +/- 15%** **Fassadensanierung**

03. 05. 2022 pra / ma , 11. 05. 2022 ma

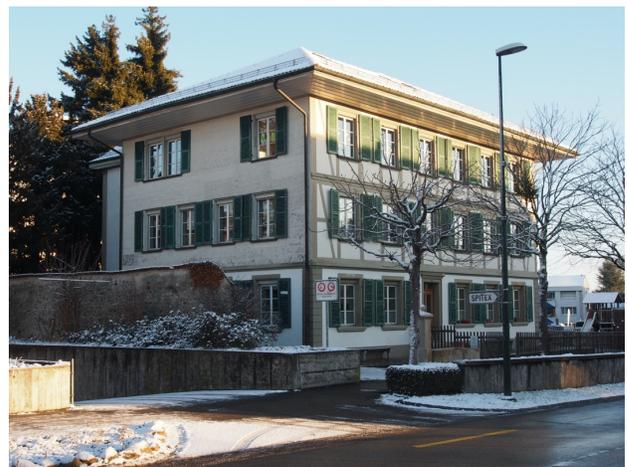
Abb. 01 SW-Fassade

Die Geschosse sind durch Gurtgesimse unterteilt. Gurt und Fensterbänke im EG sind durch Kunststein ersetzt.

Sockel, gefugte Ecklisenen und Türgewände in Sandstein erhalten. W-Seite mit Rundschindeln verrandet. Unter N-seitigem Quergiebel Trakt mit Treppenhaus und Toiletten. Charakteristischer Bau von Mitte 19. Jh. Für die Ortsgeschichte von grosser Bedeutung<sup>1</sup>.

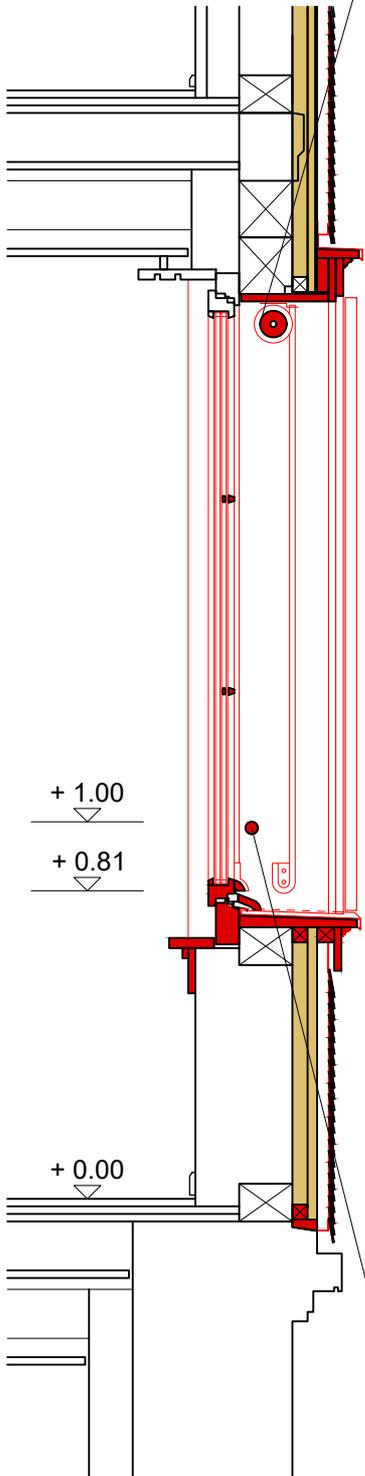
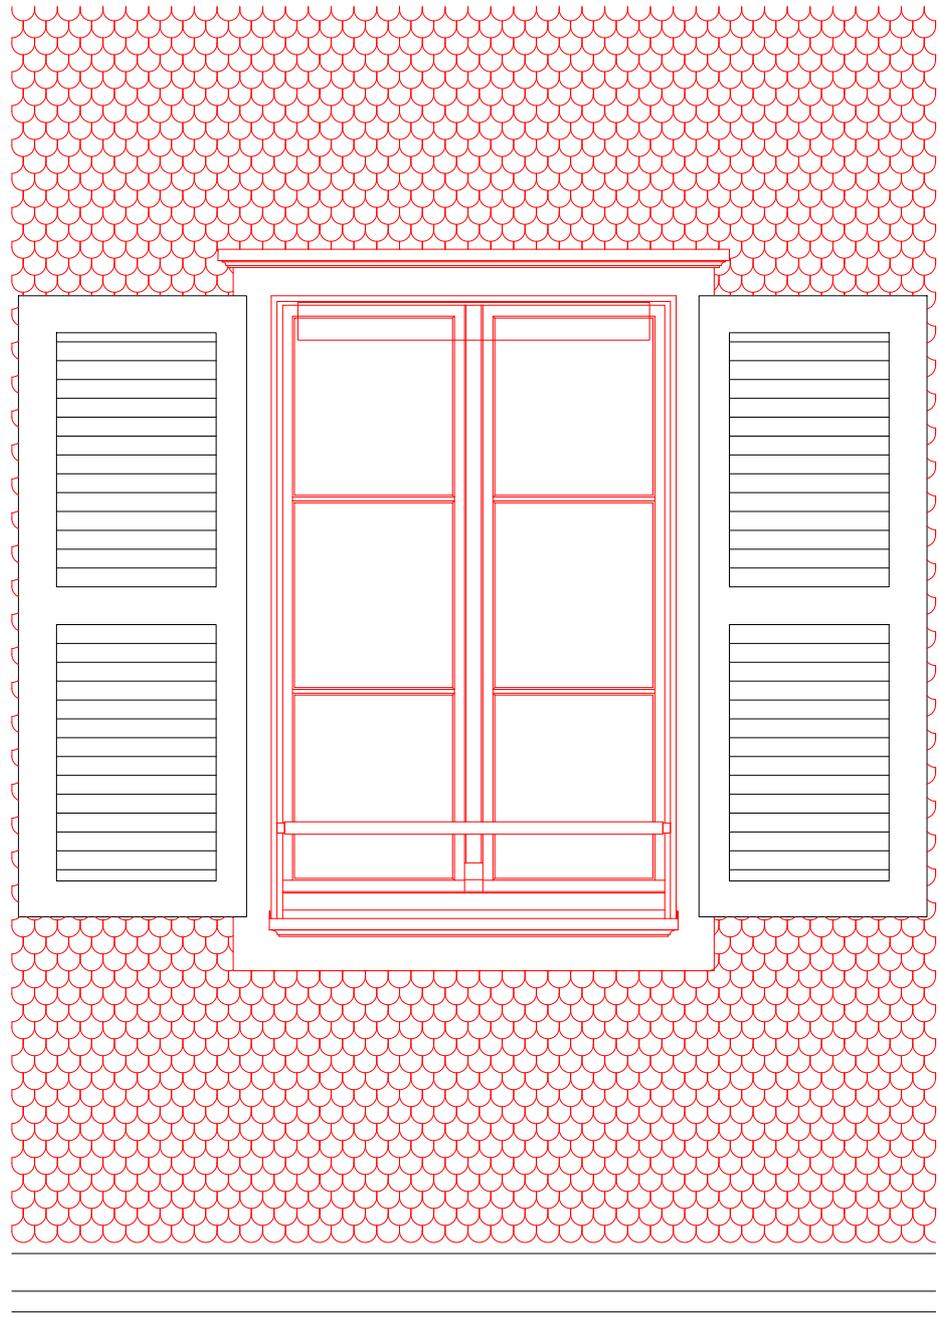
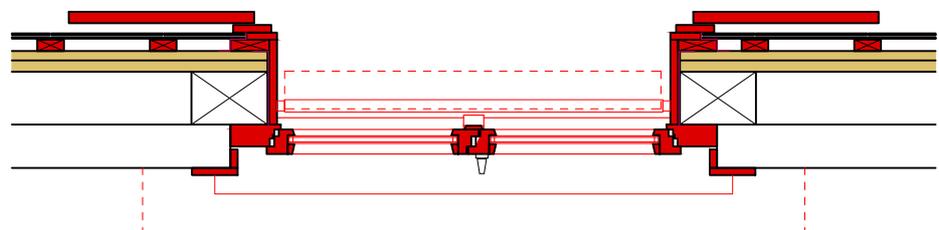
Vertikalmarkise  
Achtung, kein Platz für  
Standardprodukt!
